## Seminar Nasional Ilmu Teknik dan Aplikasi Industri (SINTA)

### Analisa penyebab kerusakan jalan beton di jalan Letkol H. Mahmud Abu Hasan di Baturaja Kabupaten Ogan Komering Ulu

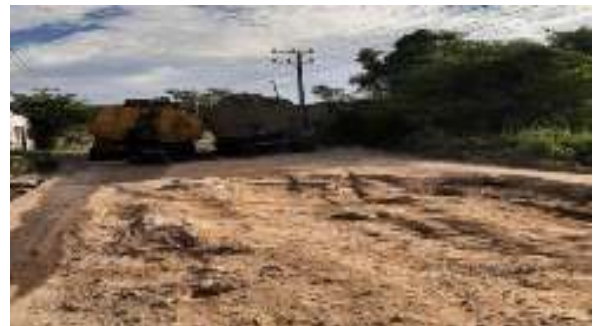
Pada STA 0+250 mengalami kerusakan jenis ambles dengan persentase kerusakan 0,00097%. Adapun penyebab kerusakan jalan sebagai berikut :

- Penyebab utama di karnakan kelebihan beban/ tonase dari kendaraan yang lalu lintas padat dan melebihi dari kapasitas jalan yang telah ditentukan.
- Disebabkan oleh tidak adanya saluran drainase disepanjang jalan STA 0-200 m.
- Kondisi konstruksi tanah dasar yang tidak stabil.
- Perawatan jalan yang tidak berjalan secara berkala.
- Daya dukung tanah dasar yang kecil yaitu dengan nilai CBR Laboratorium 2,6 % tidak sesuai dengan jenis kelas jalan.

Gambar 1.1 Kerusakan jalan dan muatan kendaraan yang melebihi kapasitas jalan

Maka berdasarkan acuan Standar Nasional Indonesia (SNI) nomor 1744 tahun 2012, tentang Uji CBR Laboratorium bahwa nilai CBR kurang dari 3 persen adalah sangat buruk. Untuk itu perlunya peningkatan daya dukung tanah di ruas jalan tersebut, sehingga lapisan dasar konstruksi perkerasan jalan dapat memenuhi standar.

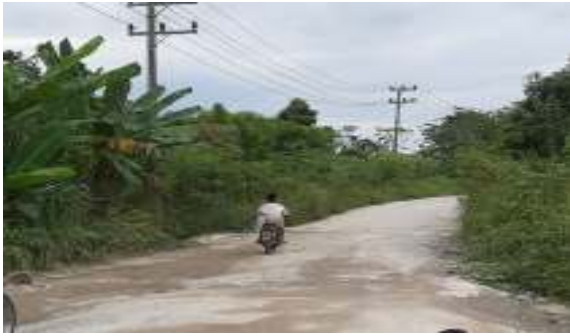
Pada STA 350+400 m mengalami kerusakan jenis ambles dengan persentase kerusakan 0,00046%. Adapun penyebab kerusakan jalan sebagai berikut :

- Penyebab utama di karnakan kelebihan beban/ tonase dari kendaraan yang lalu lintas padat dan melebihi dari kapasitas jalan yang telah ditentukan.
- Disebabkan oleh tidak adanya saluran drainase disepanjang jalan STA 350 + 400 m.
- Kondisi konstruksi tanah dasar yang tidak stabil.
- Perawatan jalan yang tidak berjalan secara berkala.
- Daya dukung tanah dasar yang kecil yaitu dengan nilai CBR Laboratorium 2,6 % tidak sesuai kelas jalan.

Gambar 1.2 Kerusakan jalan dan tidak terdapatnya bahu jalan serta saluran drainase

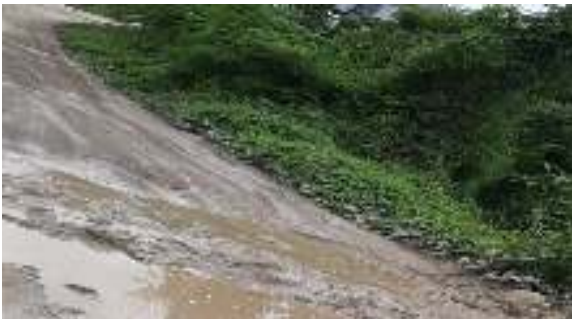
Pada STA 350+400 m mengalami kerusakan jenis ambblas dengan persentase kerusakan 0,0025%. Adapun penyebab kerusakan jalan sebagai berikut :

- Penyebab utama di karnakan kelebihan beban/ tonase dari kendaraan yang lalu lintas padat dan melebihi dari kapasitas jalan yang telah ditentukan.
- Kondisi konstruksi tanah dasar yang tidak stabil.
- Perawatan jalan yang tidak berjalan secara berkala.
- Disebabkan oleh tidak adanya saluran drainase disepanjang jalan STA 870 + 1.000 m.
- Pada STA 870 + 1.000 terdapat rawa-rawa kiri dan kanan, sehinga menyebabkan daya dukung tanah dasar yang terbilang lembek/ basah. Dengan nilai CBR 1,7 % tidak sesuai dengan jenis kelas jalan.

Gambar 1.3 Kerusakan jalan dan tidak terdapatnya bahu jalan serta saluran drainase
